**PROGETTO DI CONSOLIDAMENTO E MIGLIORAMENTO SISMICO  
(LEGGE N. 61/98) DI PALAZZO CRIVELLI IN S. SEVERINO M. (MC)**

Lo Studio Geologico Associato SGA ha ricevuto l'incarico di redigere la relazione geologica e geotecnica relativa al recupero e al consolidamento statico di Palazzo Crivelli sito in Piazza del Popolo in S. Severino M. (MC).

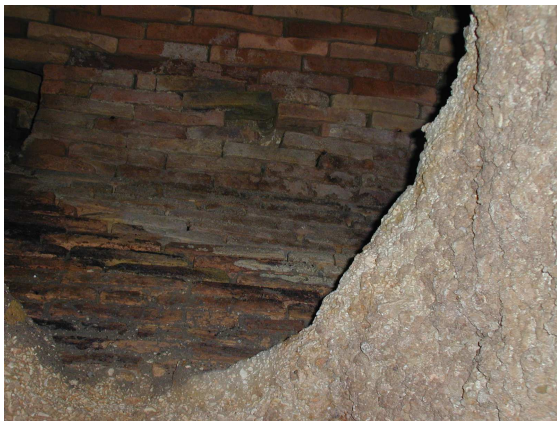
Per definire le caratteristiche litologiche del sito sono stati fatti 4 sondaggi, di cui 2 all'interno dell'edificio e 2 all'esterno, quest'ultimi spinti fino al rinvenimento del substrato. L'indagine è stata integrata dal rilievo degli affioramenti presenti all'interno delle grotte poste al di sotto del palazzo in questione. Questo ha permesso di individuare la presenza di estesi e spessi livelli argilloso-limosi che possono essere la causa dei cedimenti differenziali delle strutture principali dell'edificio.

Da questi rilievi è stato possibile osservare che la zona al di sotto delle murature interessa situazioni stratigrafiche differenti da punto a punto e quindi anche a caratteristiche geomeccaniche diverse questo significa anche materiali compressibili in maniera diversa. Ad aggravare la condizione statica dell'edificio è anche la presenza di cunicoli sotterranei sviluppati in più livelli, nei quali sono evidenti dei distacchi sia dalle pareti che dalle volte.

Da quello emerso dai sondaggi, dai sopralluoghi nelle gallerie, e dalle verifiche dei carichi ammissibili e dei cedimenti, è stato consigliato di realizzare delle opere di sottofondazione che trasferiscano i carichi, relativi al peso delle murature, esclusivamente al substrato

integro dove i fenomeni di consolidamento possono essere considerati trascurabili. Ciò potrà essere attuato con l'esecuzione di micropali o pali trivellati di piccolo diametro immersi nel substrato, collegati saldamente in testa da cordoli in cemento armato. Le opere di sottofondazione dovranno comportare anche l'irrigidimento delle fondazioni esistenti in maniera tale da evitare risposte differenziali della struttura alle sollecitazioni. Relativamente ai cunicoli è importante provvedere al consolidamento ed al rinforzo delle pareti e delle volte con particolare cura laddove tratti di questi risultino al di sotto di murature portanti.
