**INTERVENTO DI RIPARAZIONE E RISANAMENTO
DELLE MURA STORICHE DI CAMERINO DANNEGGIATE
A SEGUITO DELL'EVENTO SISMICO 26/09/1997**

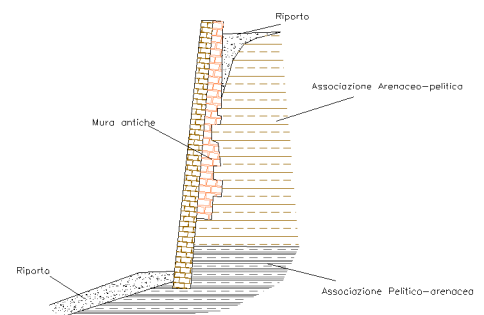
SEZIONE GEOLOGICA SCHEMATICA INTERPRETATIVA

Dalle stratigrafie si è evidenziata la successione di litotipi: terreni di riporto presenti esternamente alla base delle mura cittadine, in aree limitate all'interno del centro storico e presenti anche nella parte a tergo delle mura cittadine con spessori molto variabili; depositi eluvio-colluviali ed infine il substrato contraddistinto in alterato ed integro: arenarie all'interno della cinta muraria e pelitica arenacea al di fuori.
